Rapport de visite du Mercredi 22 mai 2024
12 Avenue Charles de Gaulle

Les services municipaux de la ville d'AUTUN se sont déplacés le mercredi 22 mai 2024 au 12 avenue Charles de Gaulle dans le cadre d'une procédure d'abandon manifeste.

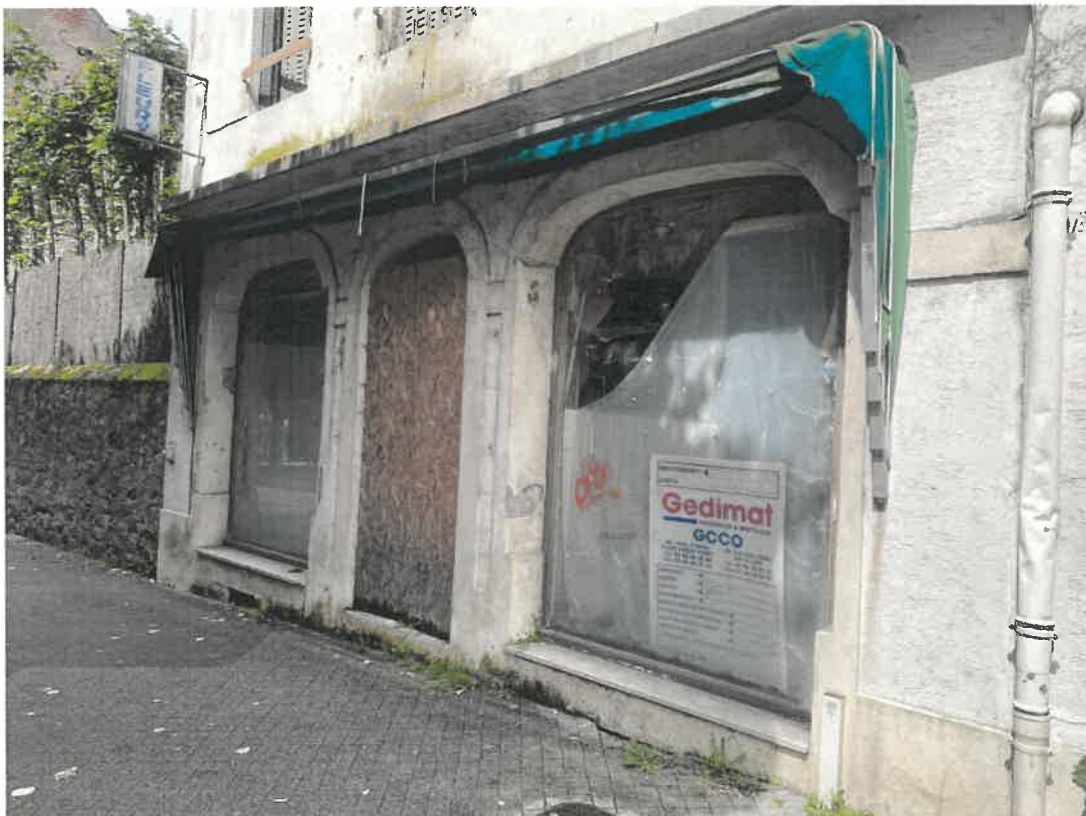
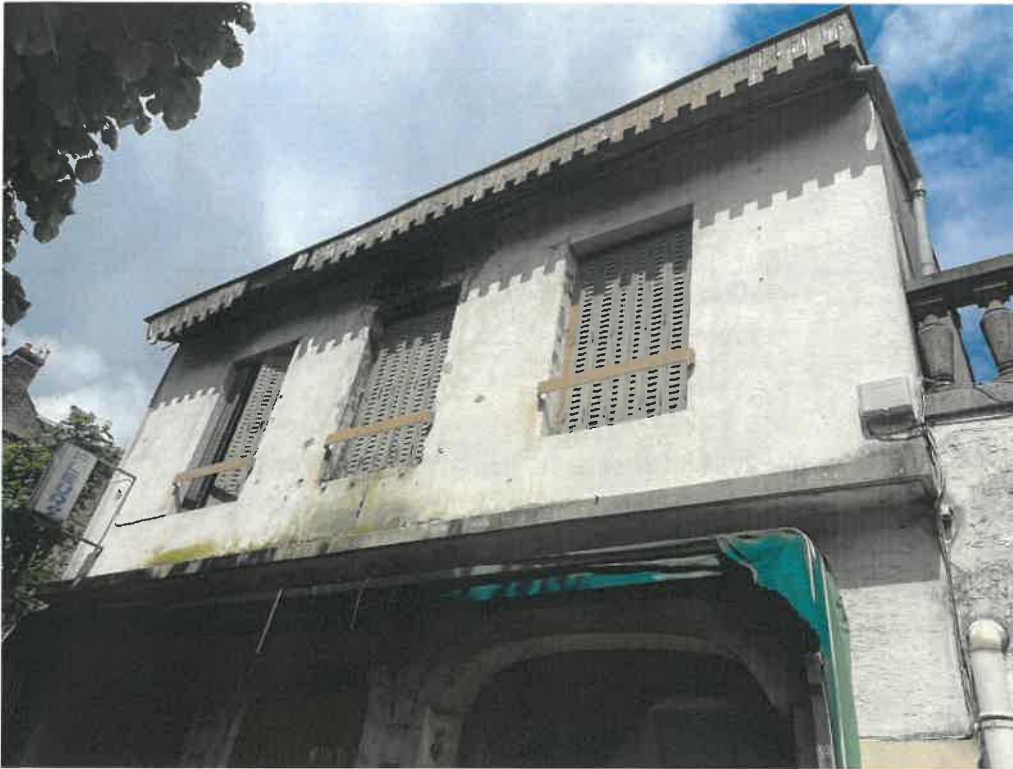
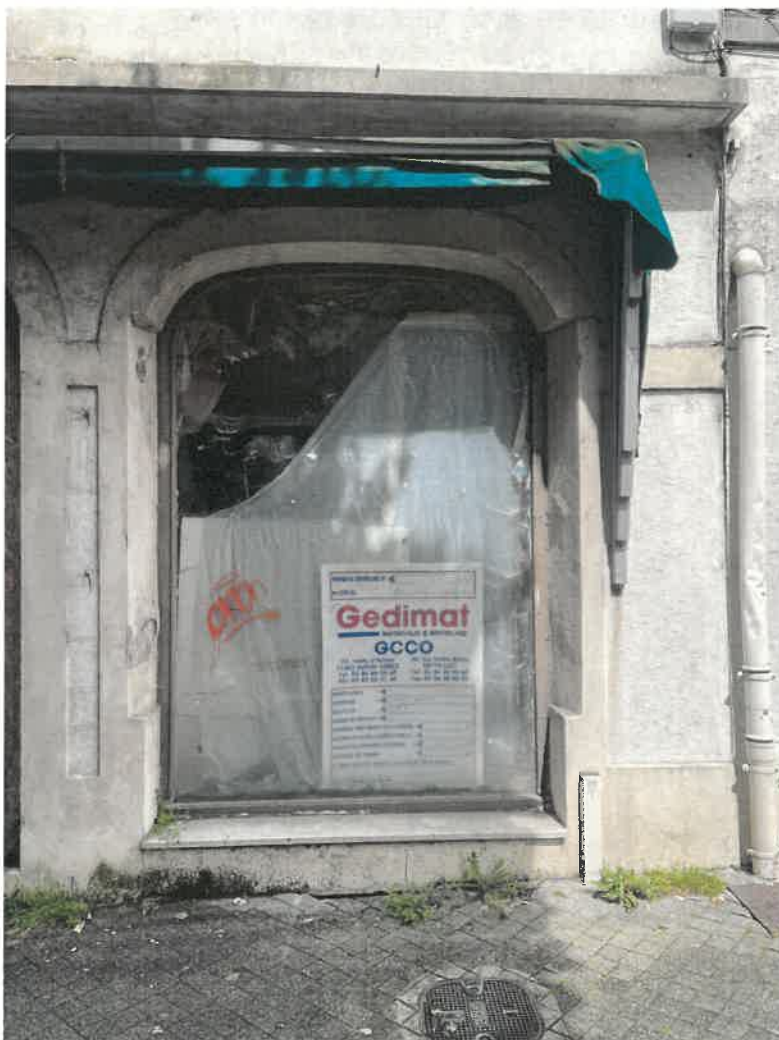
La façade côté rue du bâtiment est vétuste, de nombreuses toiles d'araignées sont visibles depuis l'extérieur. Le crépi extérieur est vétuste et tâché. Le store banne est vétuste, tâché, abimé et déchiré. Un panneau d'affichage en date du 04/05/2018 est affiché en vitrine.

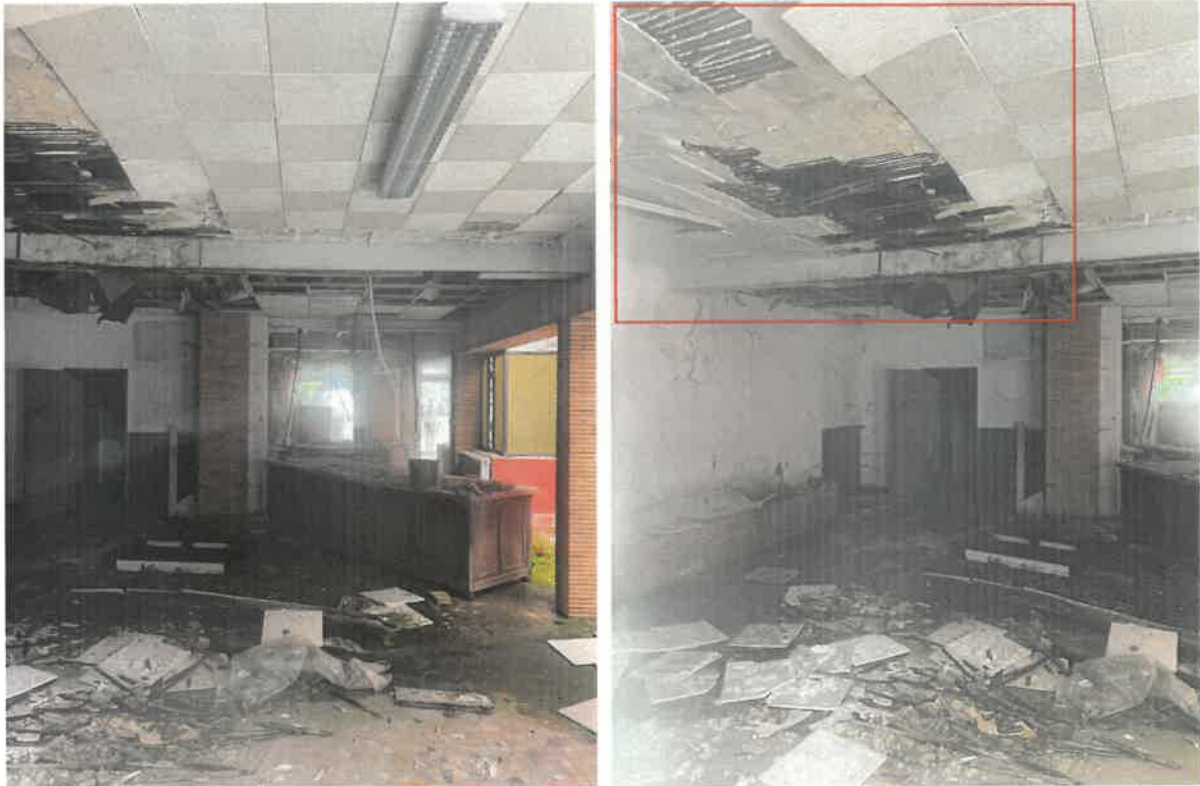
Sur la gauche de la pièce, le faux plafond est détérioré, de nombreuses plaques sont manquantes et fissurées au sol. Sous les plaques, le placo est également absent à certains endroits. Cette absence semble être causée par la présence d'humidité.

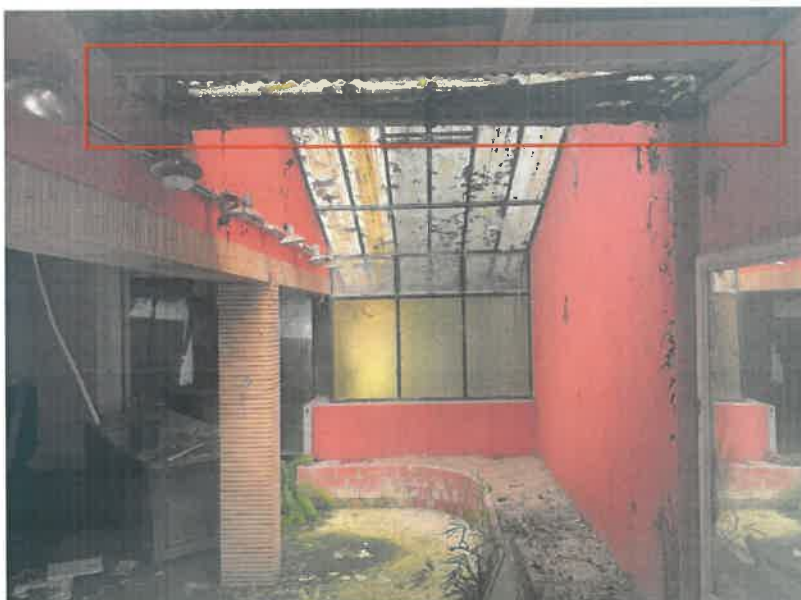
Sur la droite de la pièce, le toit présente une ouverture importante laissant passer l'air et la pluie de l'extérieur. Le bâtiment n'est par conséquent, ni hors d'air, ni hors d'eau.

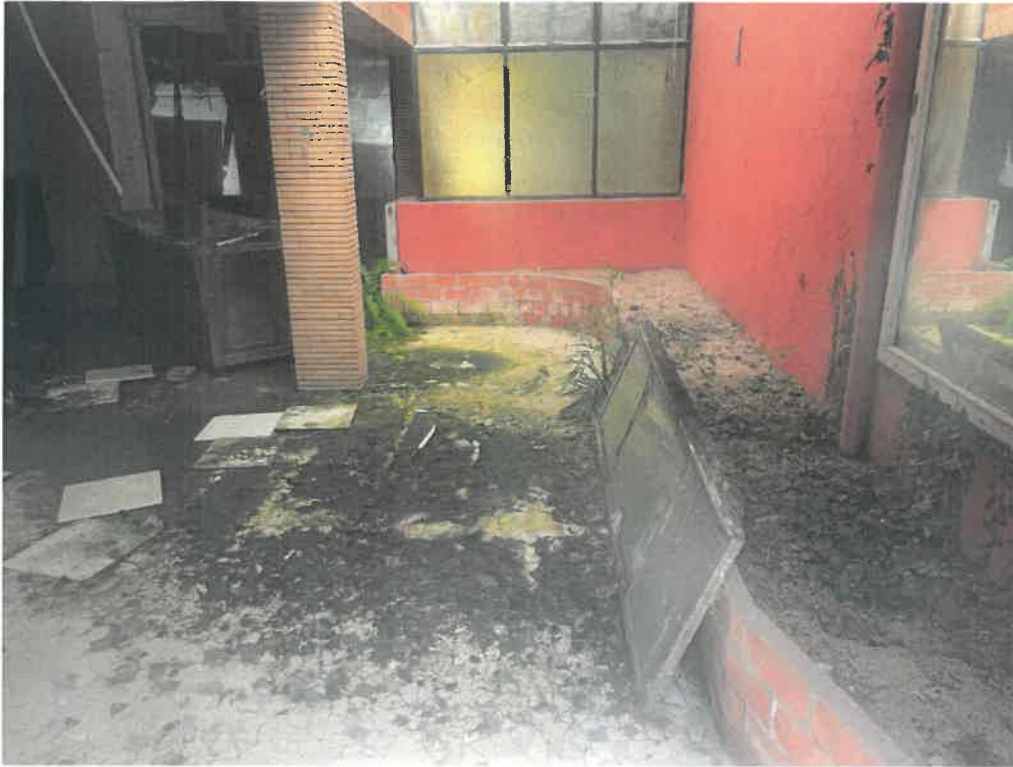
Au sol, de la végétation s'est installée. De la mousse, du lierre et des plantes sont visibles au sol, avec la présence au sol d'une porte vitrée à ossature métallique rouillée.
